Great Mixed & Western Modeler Tip

Tillig Modellbahnen GmbH

Aiguillage HO/Hom - HO/HOe

Remplacement du contre-rail secondaire

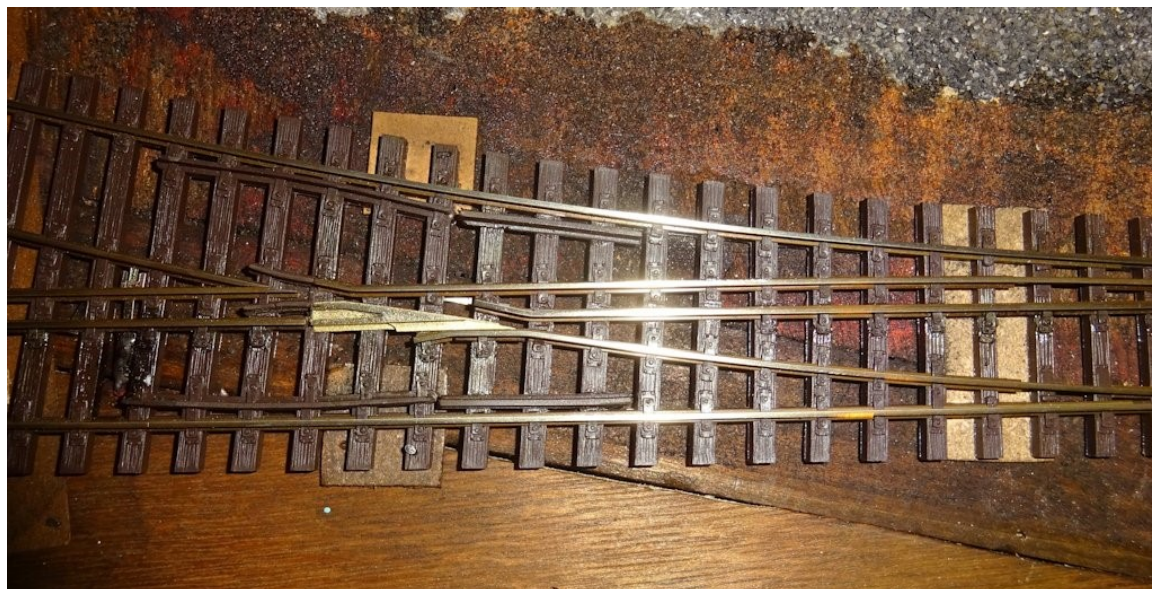
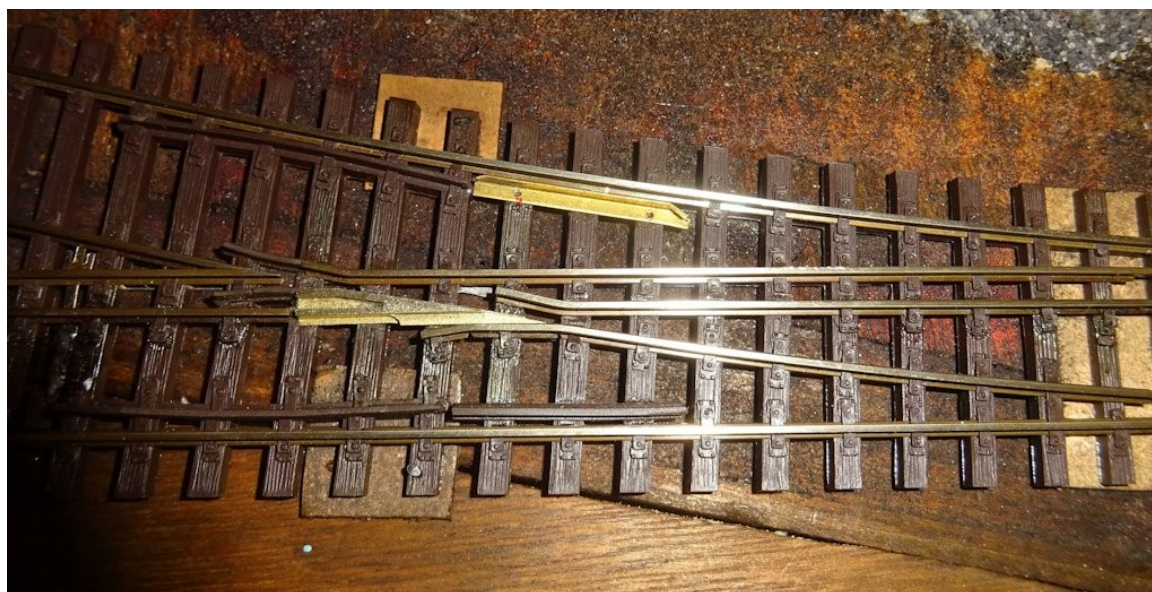
Les aiguillages Tillig à deux écartements (HO/Hom - HO/HOe), deux directions voie normale et une direction 3 rails ont un problème de contre-rail en circulation voie normale déviée.

L'aiguillage est basé sur modèle à voie normale. Le contre-rail en plastique correspondant au cœur de la voie étroite a été rajouté par collage. Cela fait très "bricolage" et la distance par rapport au rail est de 1.5 mm, alors qu'il faut 1 mm pour être dans la norme.

En conséquence, le passage en déviation se solde par un déraillement pour les véhicules aux normes NMRA RP 25 et certains véhicules NEM aux normes nouvelles.

Pour remédier à ce défaut, il suffit de remplacer le contre-rail collé par un contre-rail en cornière laiton de 2.0 x 2.0 x 0.3 mm Longueur 25 mm.

Ce contre-rail sera percé à l'avance et collé pour la mise en place avec de la colle CA, puis assuré ensuite au moyen de deux clous de Ø 0.6 mm, après avoir percé les traverses à Ø 0.55 mm.

Pour améliorer encore le passage, on peut donner un petit coup de lime en biseau sur la pointe de cœur.
